Сводка ТРІ

Учётный №: 2021062/14

Двигатель: дребезжание/жужжание из области моторного отсека/системы выпуска ОГ

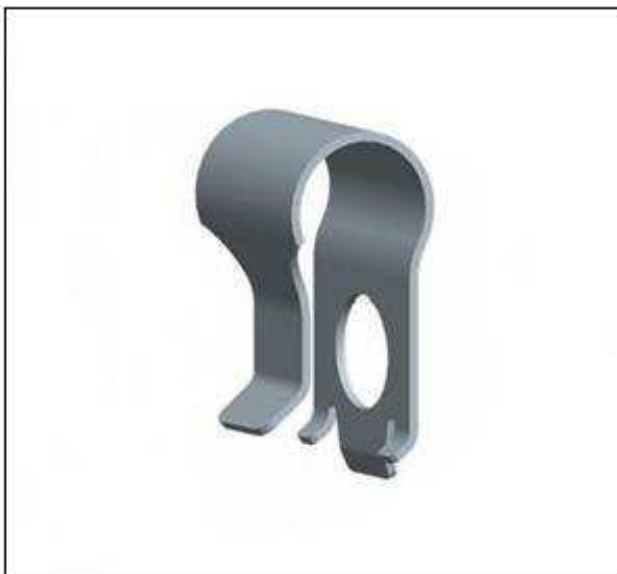
Рис. 1

Установить пружинную скобу (см. рис. 1) с номером оригинальной детали: 06J 145 220 A на регуляторе перепускного клапана (см. рис. 2) следующим образом:

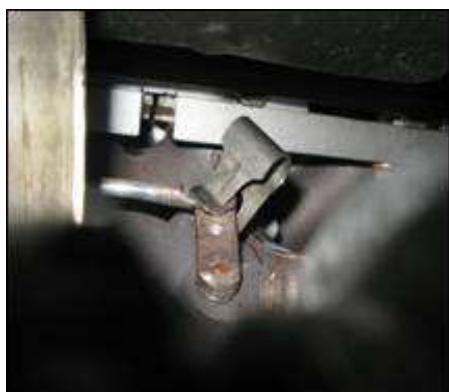
Рис. 6

- Вставить пружинную скобу сбоку (см. рис. 6), а затем повернуть влево до защёлкивания выступов (см. рис. 7).

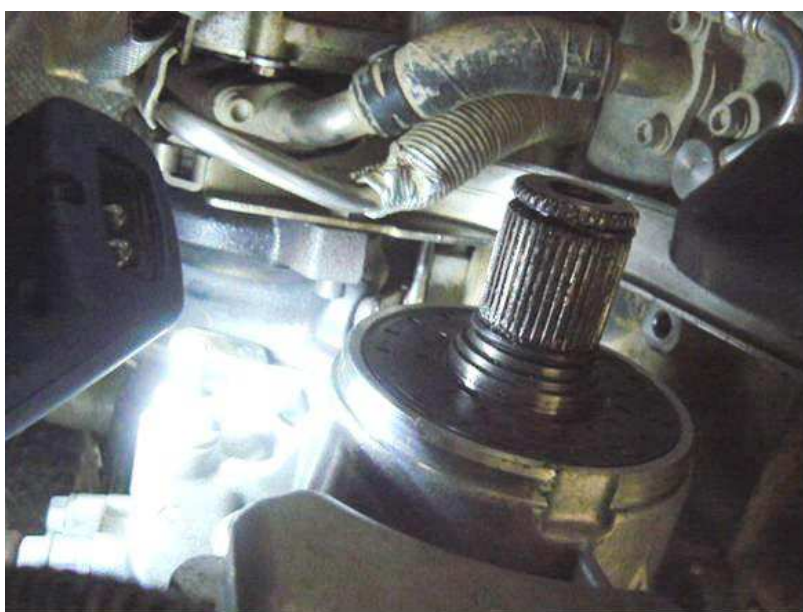
Рис. 8

- Захватив сзади, завести пружинную скобу на место (см. рис. 8).
