Сервисная акция 23Н7

Обновление ПО блока управления двигателя

**Руководство по проведению работ**

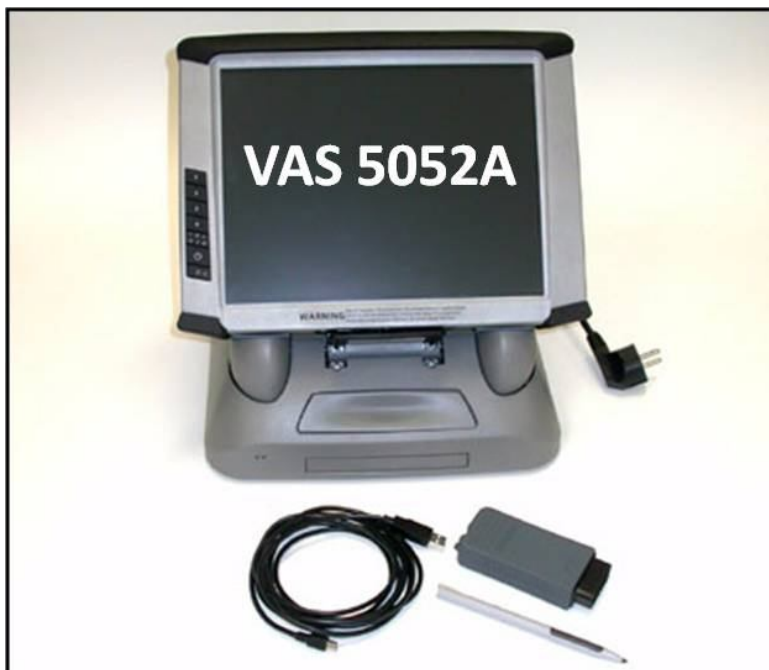
- Тестер

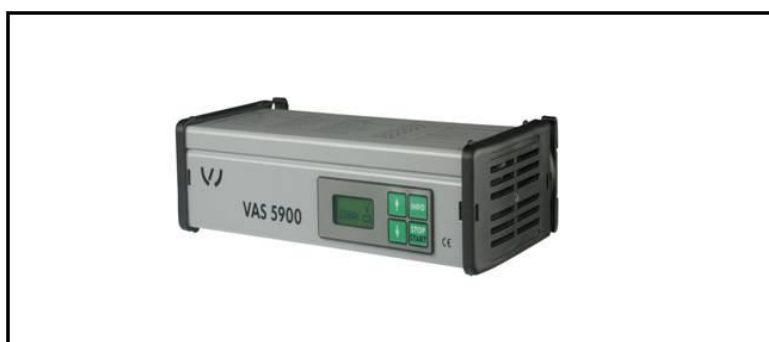
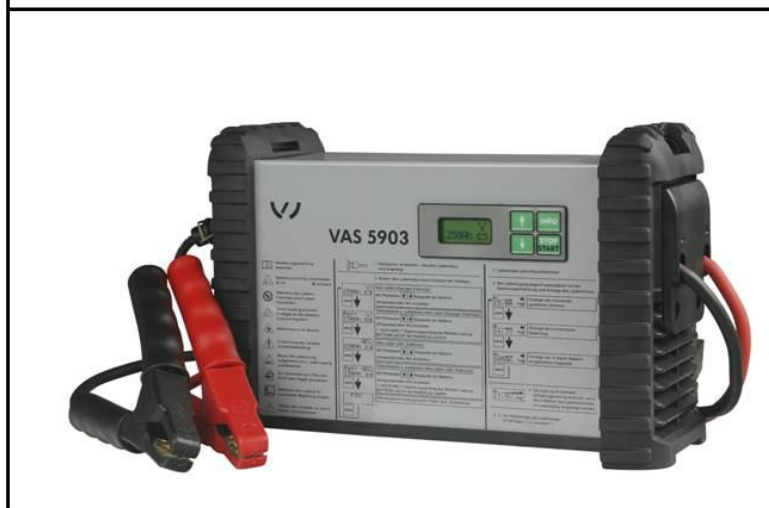
- Зарядное устройство для батарей -VAS 5900- или -VAS 5903-

- Подключить к автомобилю зарядное устройство для батарей. Зарядное устройство для батарей установить в режим поддержки.

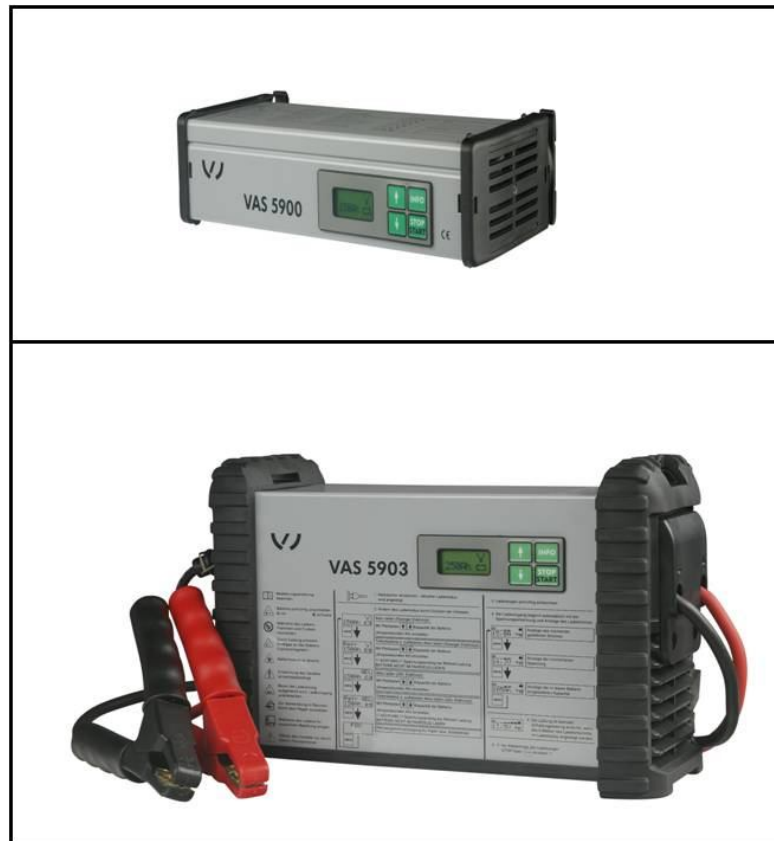
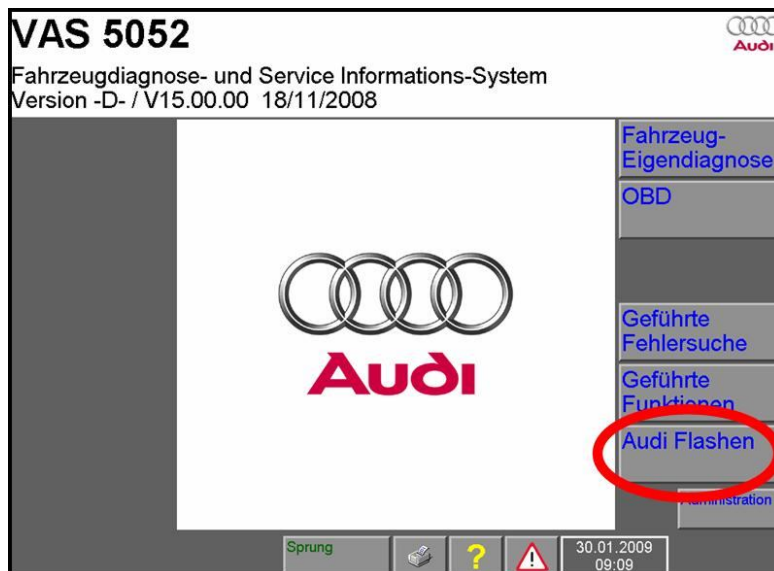
- Провести обновление ПО с помощью SVM-кода 23H7A001.

- **В рамках настоящей акции проводится обновление ПО только блока управления двигателя. Обновления ПО каких-либо других блоков управления не проводить.**
